RAPPORTAGE

Bomen Effect Analyse bij 27 bomen
in het Van der Werfpark te Leiden

300.3564

12 december 2019

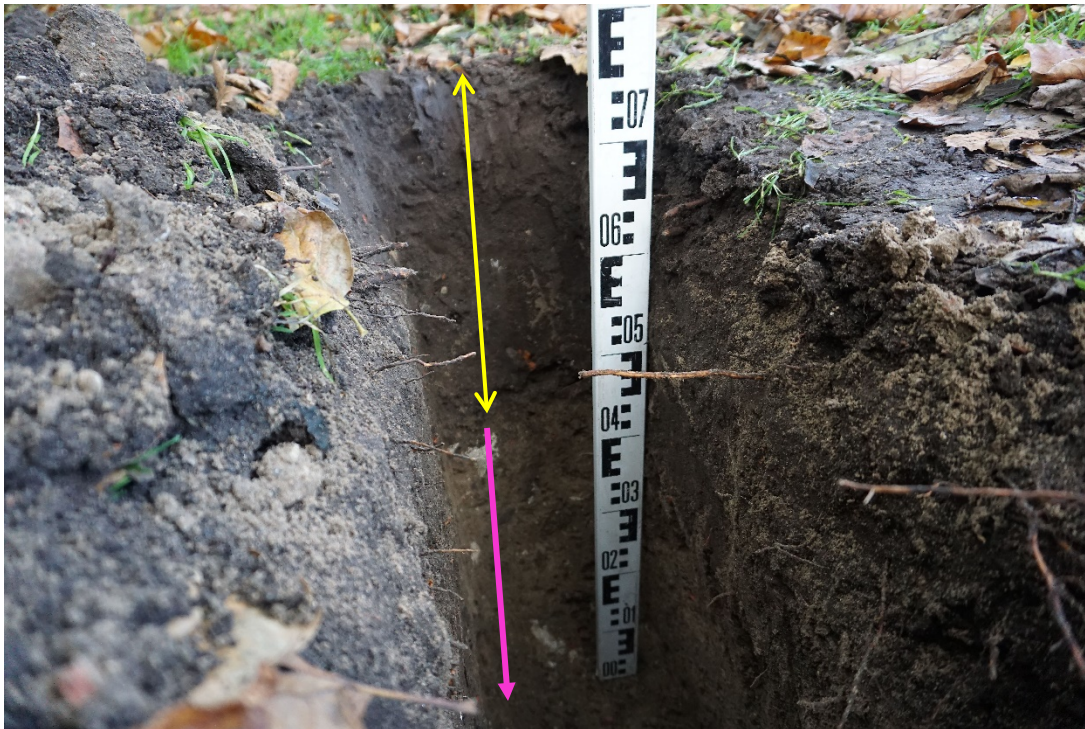
De opbouw van het bodemprofiel is steekproefsgewijs bepaald bij boomnummer 2, 4, 8, 13, 16, 20 en 23. In de opbouw van het bodemprofiel zijn geen grote verschillen aangetroffen. Vanaf maaiveld is het bodemprofiel opgebouwd uit circa 40 cm matig humeus licht tot zandige klei, aansluitend een mengsel van (lemig) zand en puin met oxidatie-reductie verschijnselen vanaf 0,4-0,6 m-mv, zie foto 1 op pagina 6. Op circa 1,9-2,0 meter gaat dit profiel over in blauwbeige klei. De grondwaterspiegel is aangetroffen op 2,0 m-mv.

Het bodemprofiel is slompgevoelig, de waterdoorlatendheid is relatief laag, met name in het westelijk deel van het park. Kenmerkend is de geringe worteldiepte van gras (<5 cm) en oppervlakkige activiteit van regenwormen die tot 30 cm diepte zijn aangetroffen.

Foto 1: Beeld van het matig humeuze bodemprofiel (gele pijl) en humusarme ondergrond die is opgebouwd uit (lemig) zand met puin (paarse pijl).

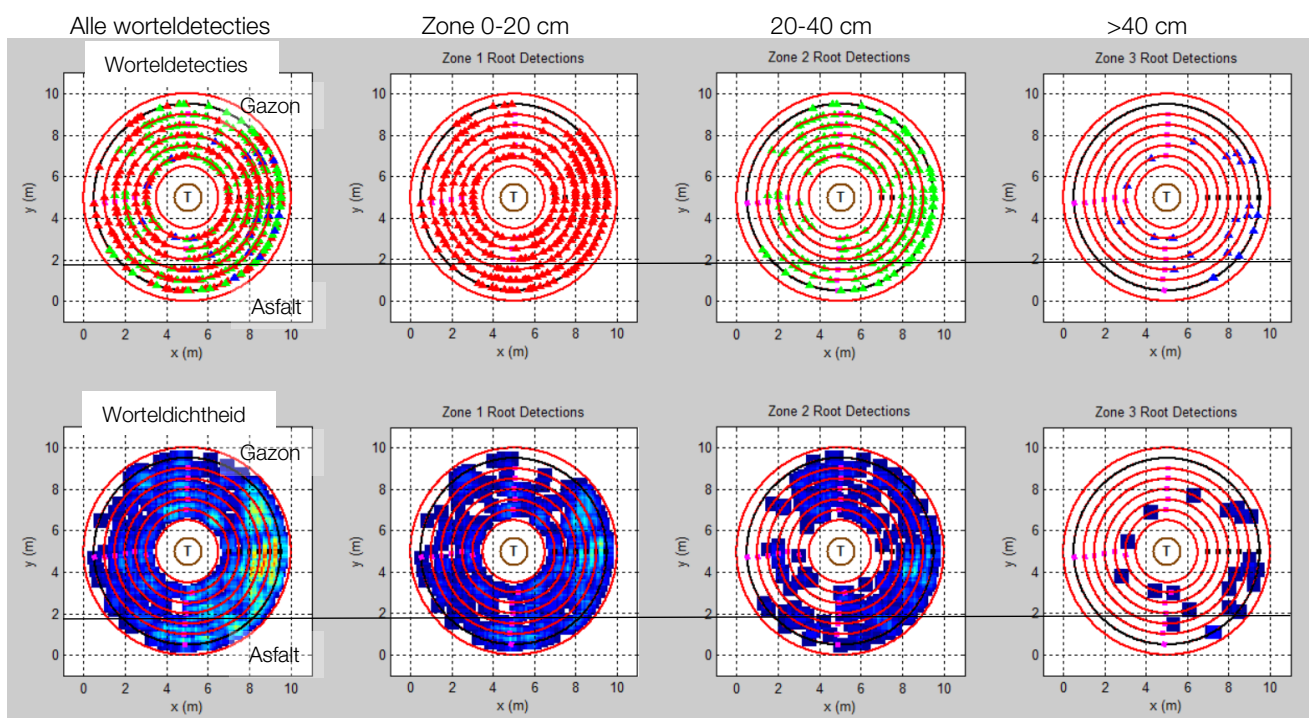
In figuur 1 zijn de resultaten na analyse van de data weergegeven. De positie van de scanlijnen is gelijk aan het beeld op het scanpatroon van foto 1. Het asfalt voetpad bevindt zich aan de onderzijde van de figuren. In de bovenste rij zijn de worteldetecties in 4 figuren weergegeven. Van links naar rechts; alle worteldetecties en aansluitend de worteldetecties in de zone 0-20 cm, 20-40 en >40 cm diepte vanaf maaiveld. In de tweede rij is de vertaling gemaakt naar wortelintensiteit waarbij de kleuring van blauw naar rood staat voor relatief extensief naar relatief intensief. Opmerkelijk is dat aan de linkerzijde, de zijde met vruchtlichamen van tonderzwam het aantal worteldetecties beduidend lager is. Figuur 2 betreft een 3D animatie van het wortelgestel op basis van de worteldetecties. De paarse lijn aan de rechterzijde is de start-stop lijn.

Figuur 1: Weergave van worteldetecties en bewortelingsdichtheid van de zilversdoorn met boomnummer 8

Uit de analyse van de scans met de grondradar blijkt dat het wortelgestel van de 8 gescande bomen oppervlakkig is ontwikkeld. Beworteling bevindt zich hoofdzakelijk in de zone 0-40 cm. In het onderliggende bodemprofiel zijn wel (tevens met het graven van profielsleuven) wortels aangetroffen tot op het grondwater op circa 2,0 meter. Het bewortelingsprofiel vanaf 40 cm is echter te bestempelen als extensief tot zeer extensief.

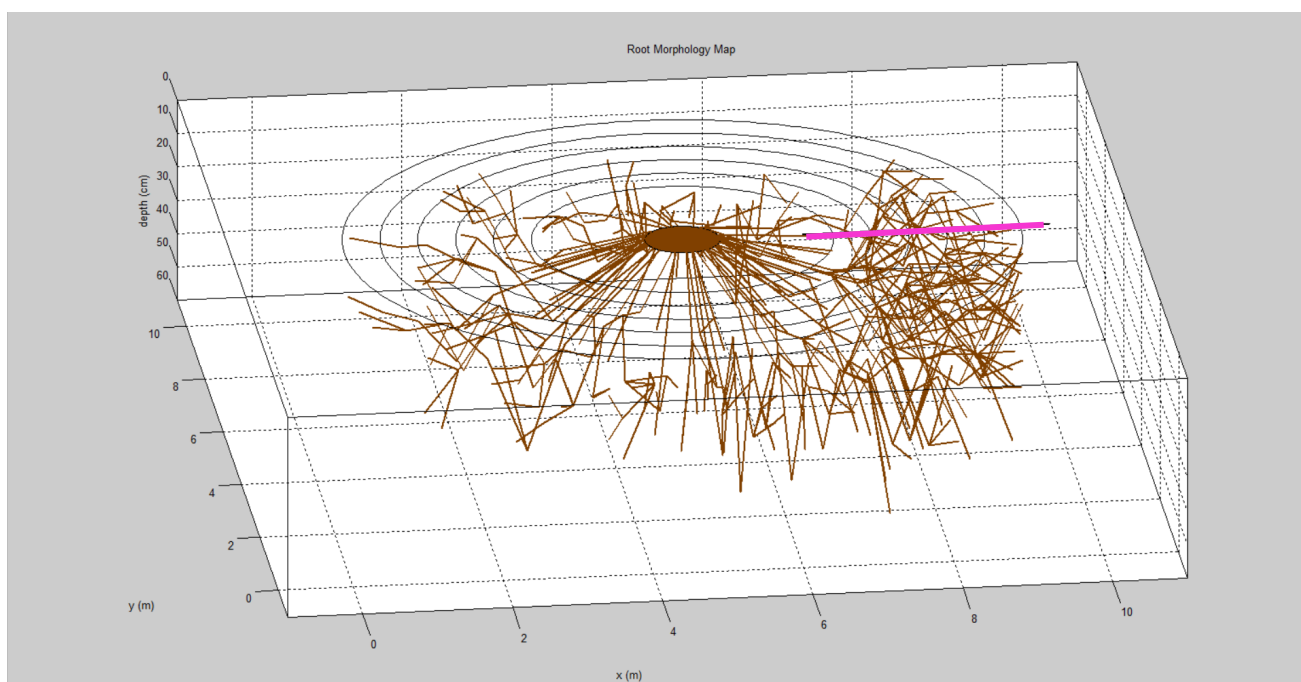
Figuur 2: Animatie 3D wortelgestel op basis van worteldetecties.
